# Criteris de diagnosis i intervenció

Barcelona, 28 de novembre 2017  
Joan Olona i Casas

**VERIFICACIÓ ESTAT ESTRUCTURAL  
PROVA DE CÀRREGA**

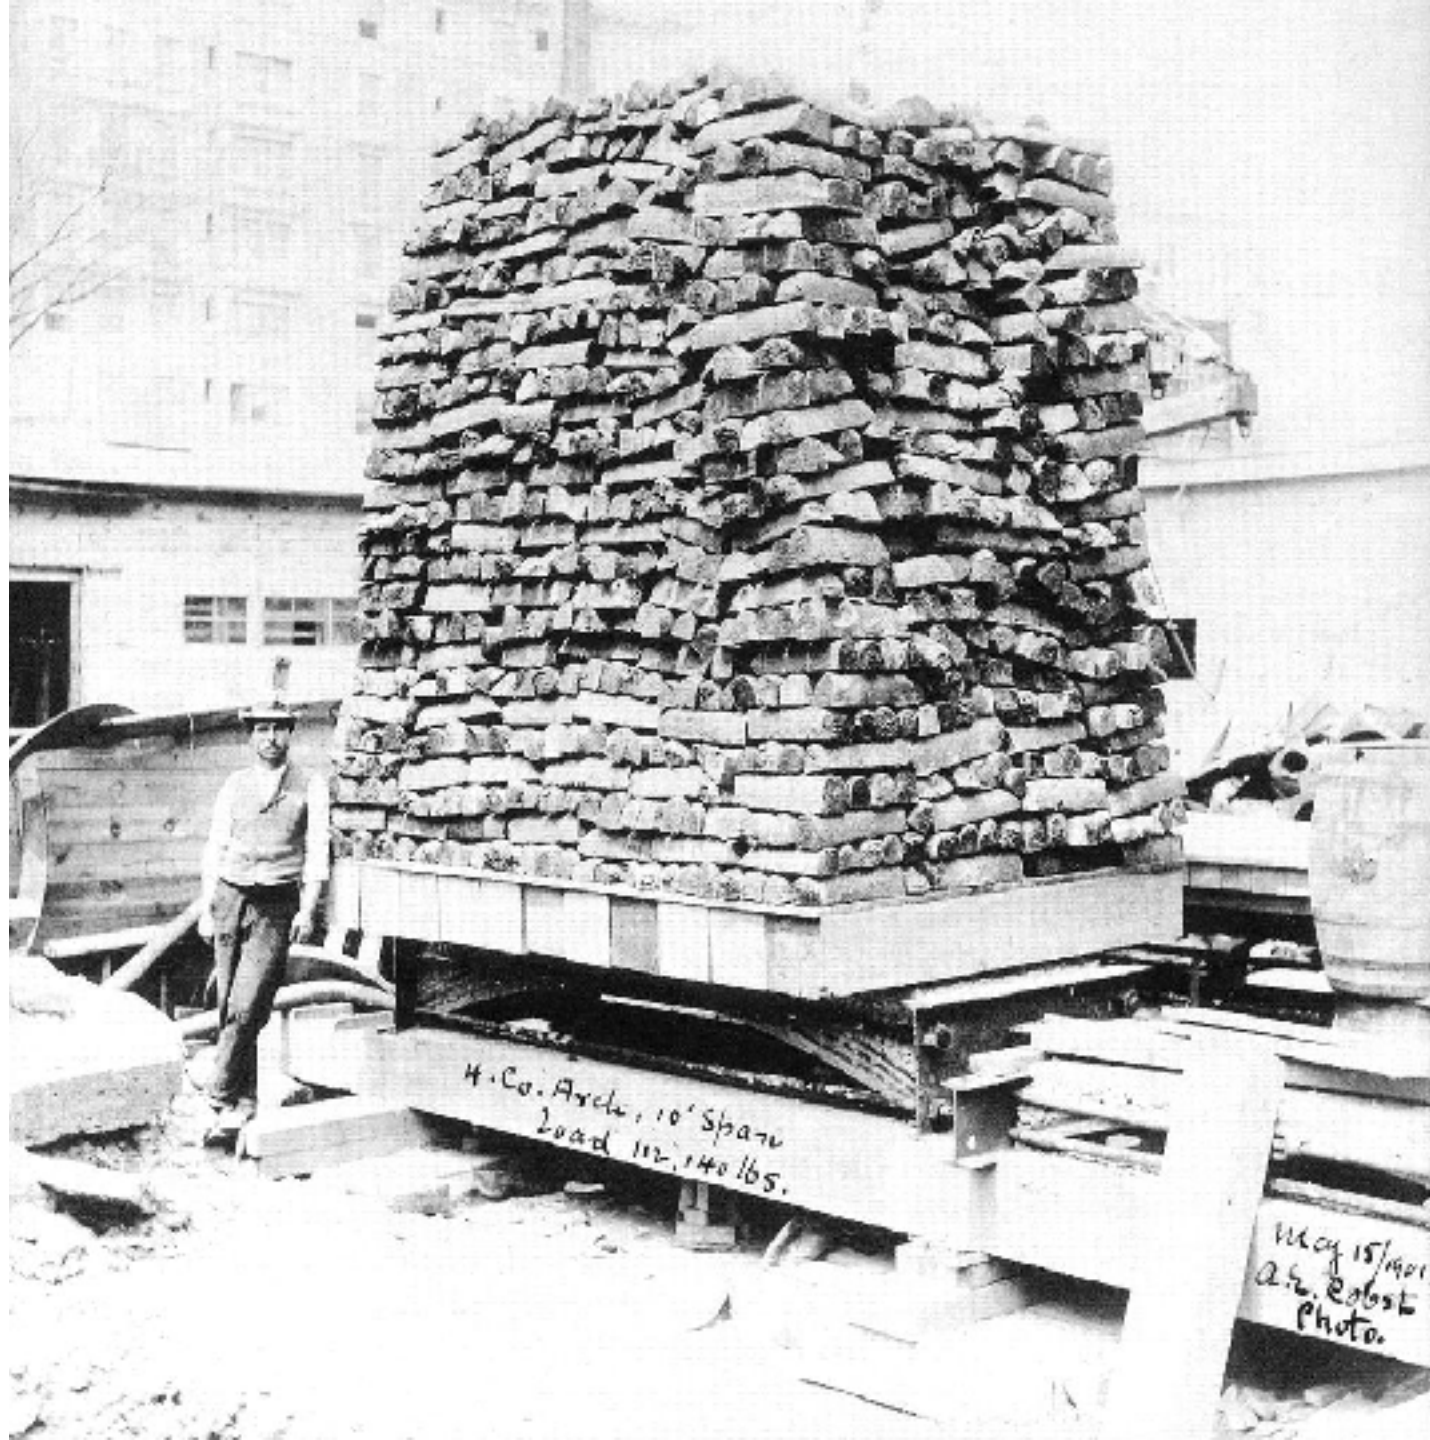
H. Co. Arch. 10' Span  
Load 112,140 lbs.

May 15/1901  
A. S. Robst  
Photo.

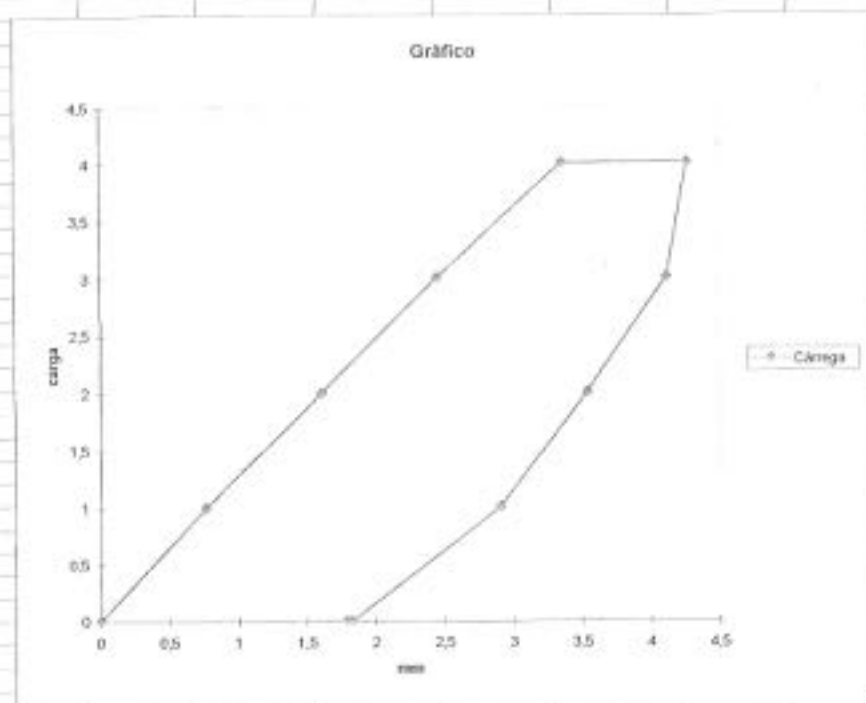
Prueba de carga Bóveda tabicada.

Flexímetre 1

Fletxa mm	Càrrega
0	0
0,77	1
1,61	2
2,45	3
3,36	4
4,27	4
4,12	3
3,54	2
2,91	1
1,83	0
1,79	0
0	0
0	0

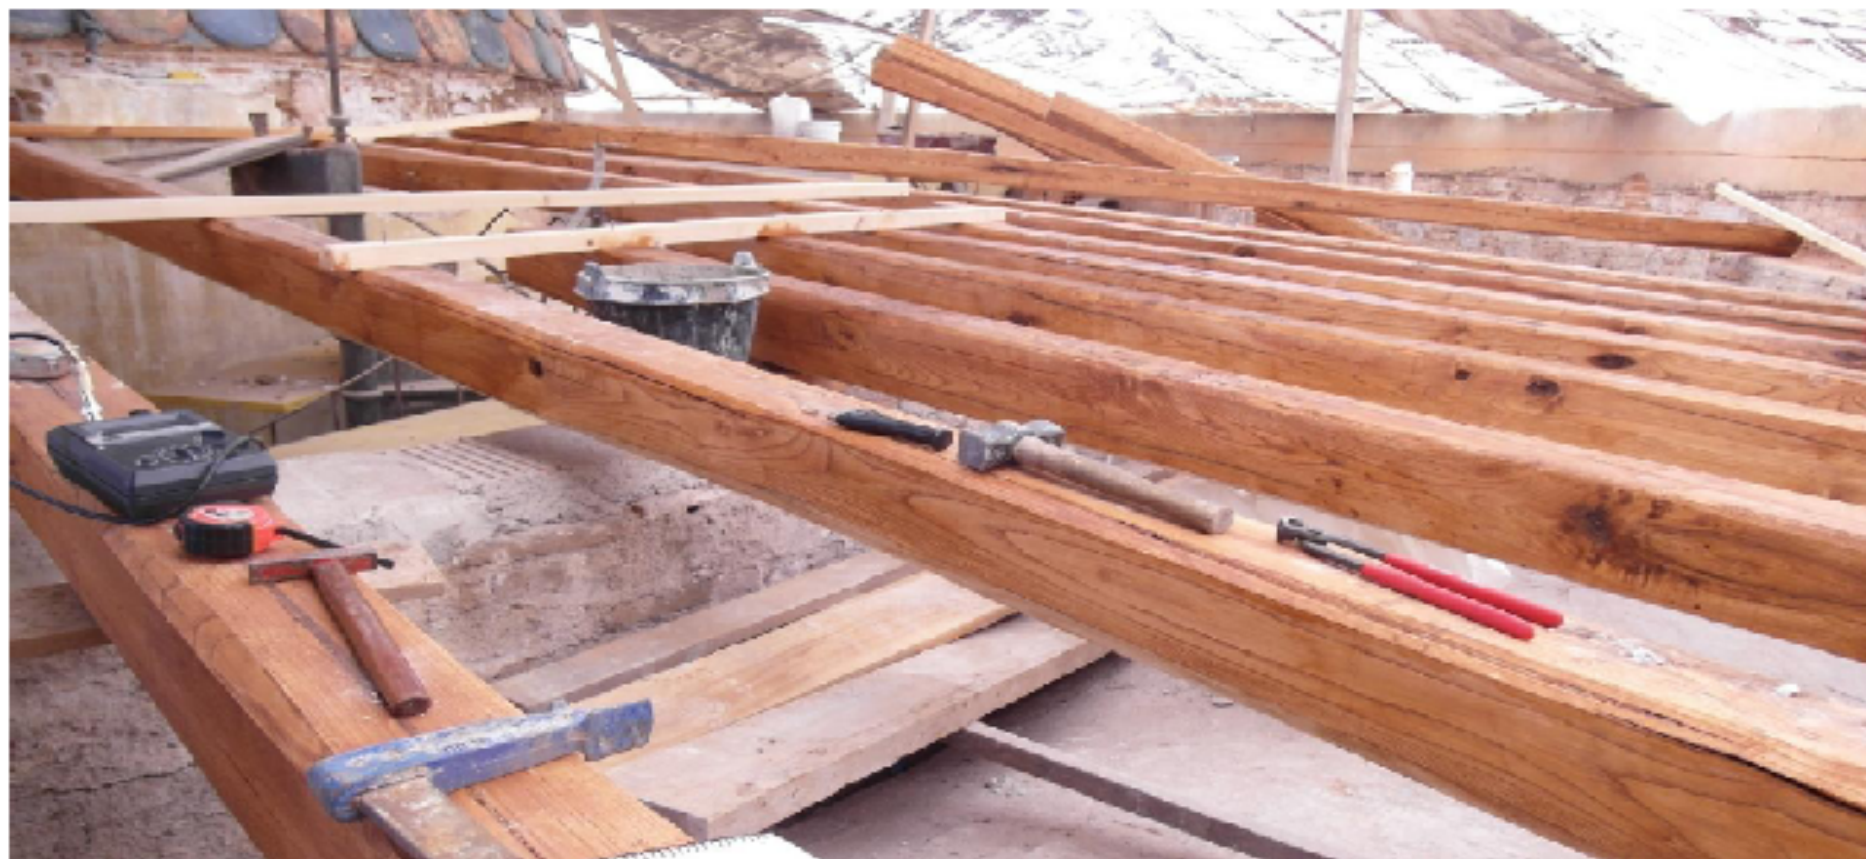
Fotografia 1

### Biga 3

Dimensions (cm)  
Llargària x cantell x base

Particularitats

Humitat fusta

400 x 13 x 14.5

Presenta clivelles de dimensions mínimes.

Els nusos són petits. S'ha detectat que algunes clivelles estan tapades.

18% d'humitat a 4 cm de fondària.

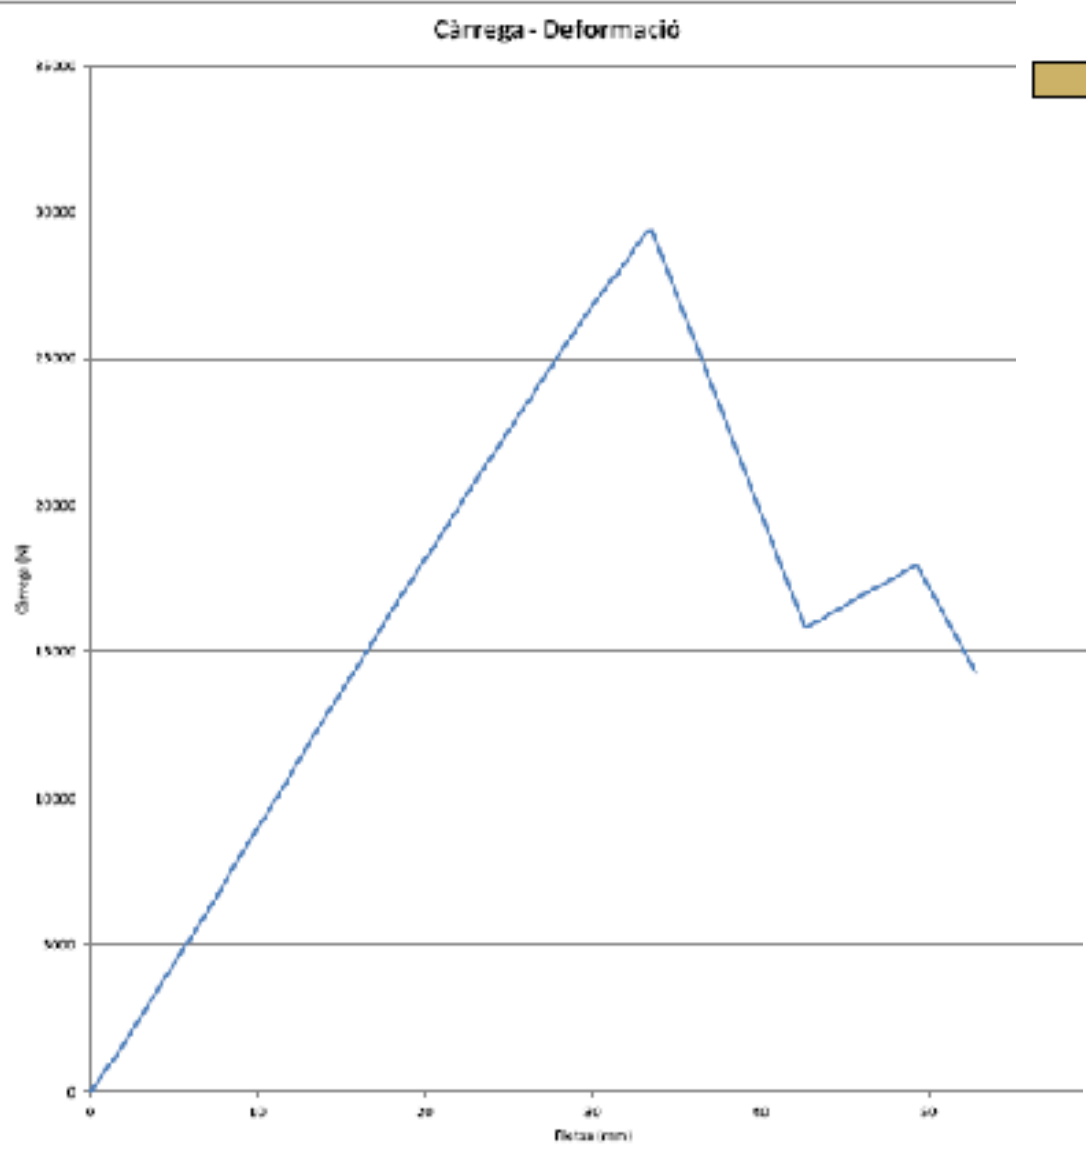
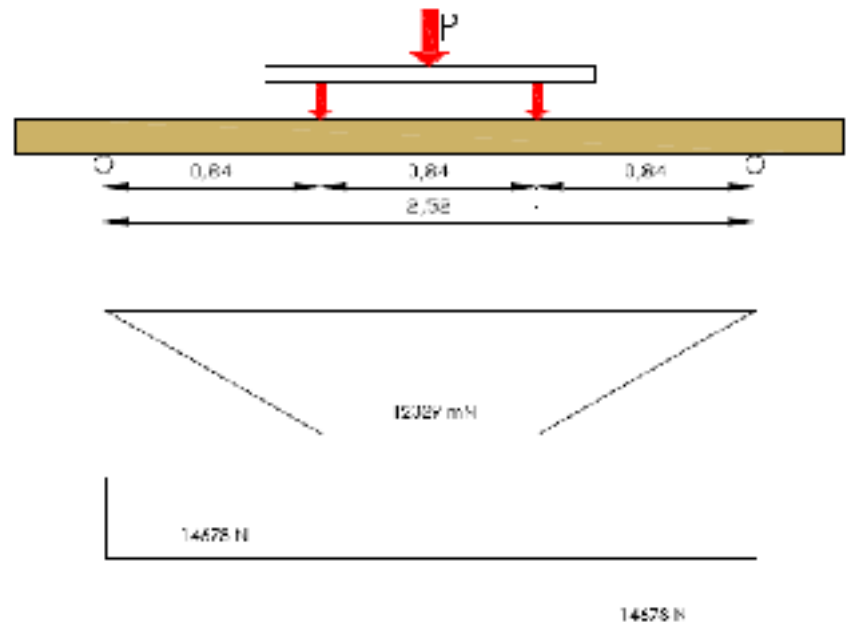
## Gràfic de càrrega - deformació:

Càrrega de ruptura (P):	29358 N
Deformació màxima:	33.5 mm
Moment flector de ruptura:	12329 mN
Tallant de ruptura:	14678 N
Tensió de ruptura a flexió:	30.1 N/mm <sup>2</sup>
Mòdul d'elasticitat:	9.5 KN/mm <sup>2</sup>

Si tinguéssim en compte la resistència a flexió (30.1 N/mm<sup>2</sup>), la fusta podria estar classificada com a D10!

Si tinguéssim en compte la densitat (les dades actuals de l'assaig de densitat que s'està duent a terme indiquen que la densitat serà inferior a 485 Kg/m<sup>3</sup>), la fusta podria estar classificada com a D18.

Si tinguéssim en compte el mòdul d'elasticitat (9.5 KN/mm<sup>2</sup>), la fusta podria estar classificada com a D10!

I tot i que la resistència a flexió hagi estat elevada, si tenim en compte les 3 dades estudiades, la classe resistent que es podria considerar, seria una D18.

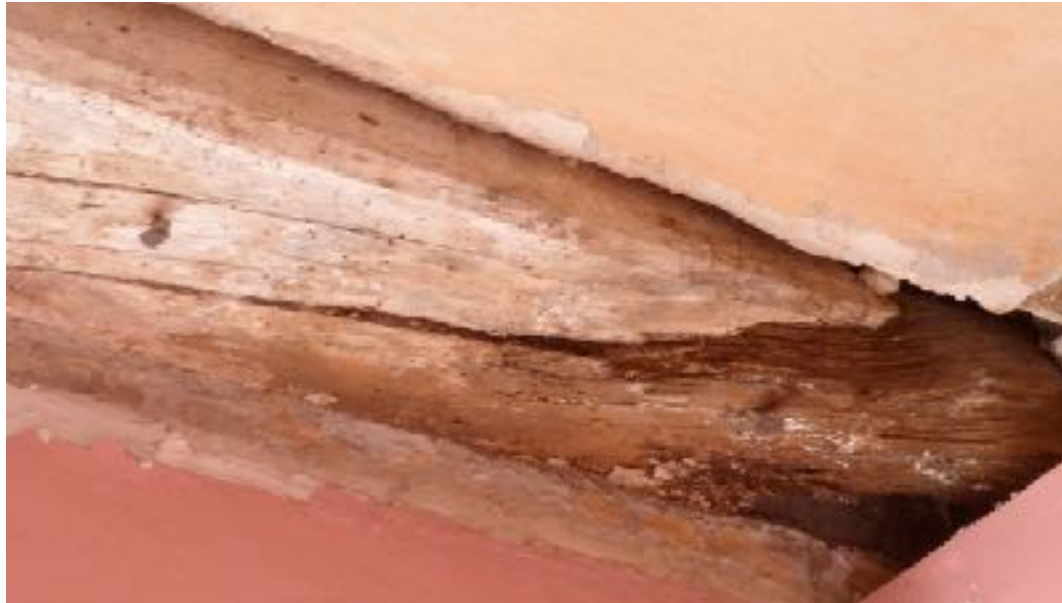
Fig 3 Zona B de la planta tercera 69

Presenta irregularitats als 2cm primers de fondària, la resta és normal. Fins als 10cm de profunditat.

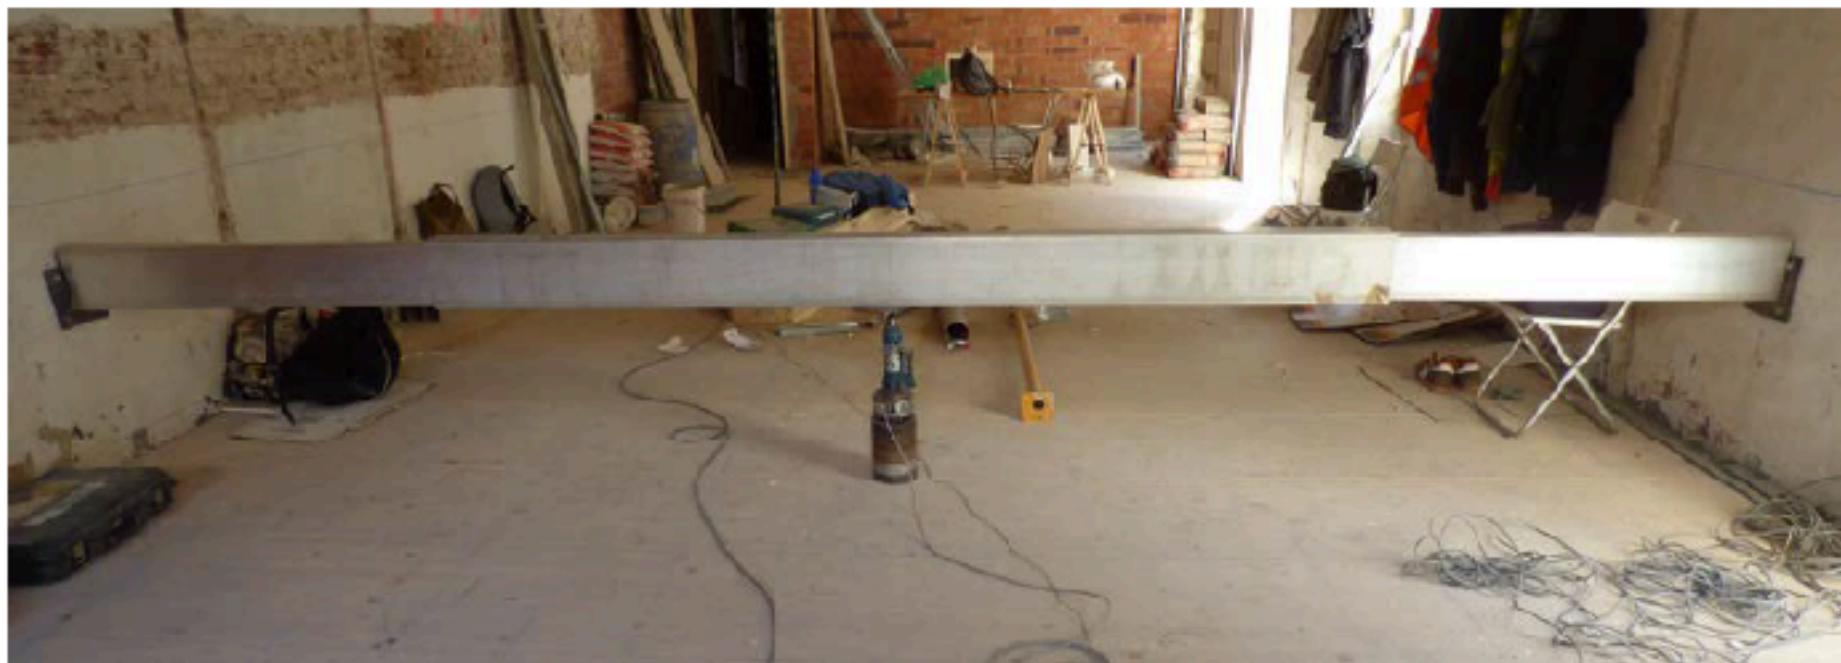
Fotografia 3 Prova de càrrega puntual

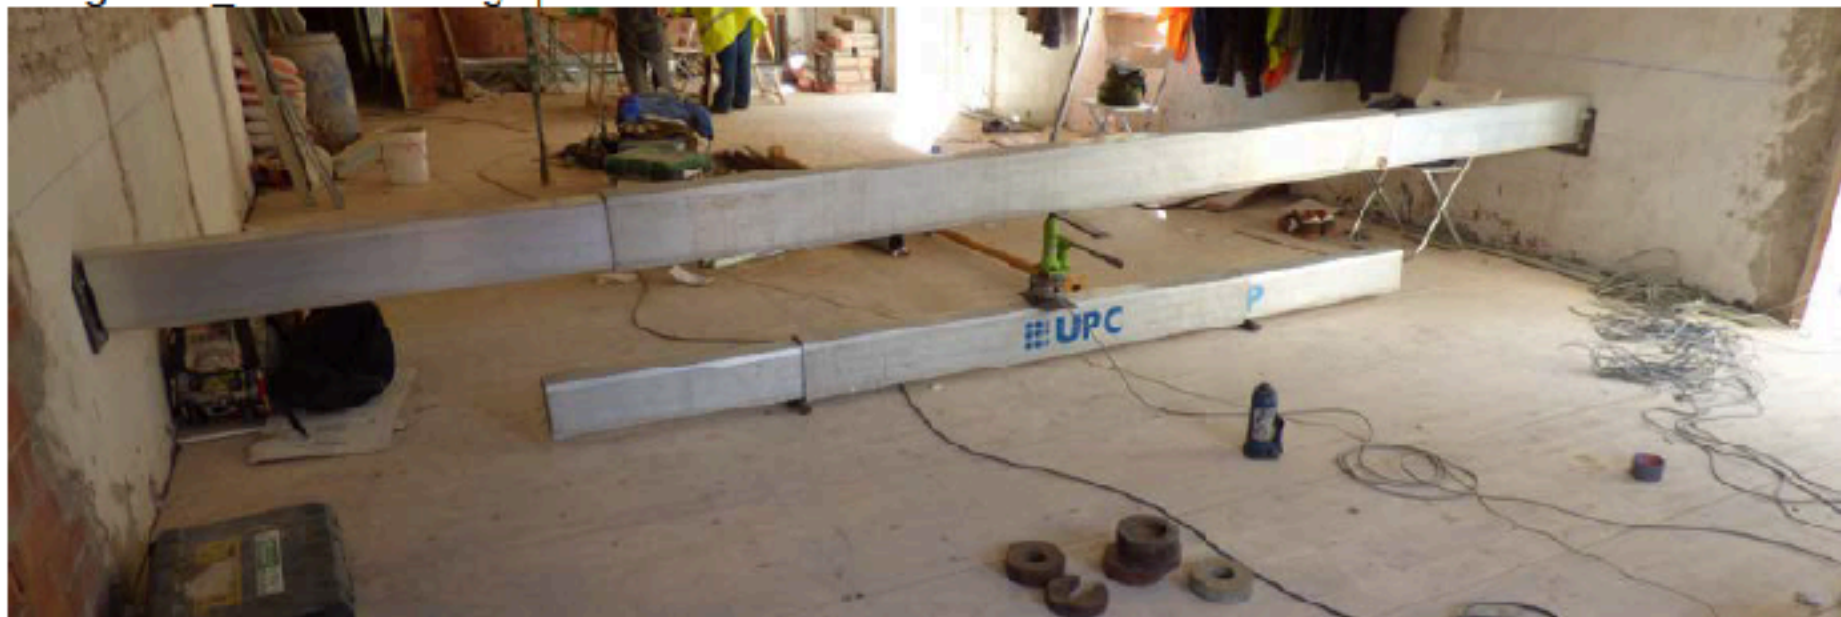
Fotografia 4\_Prova de càrrega bipuntual

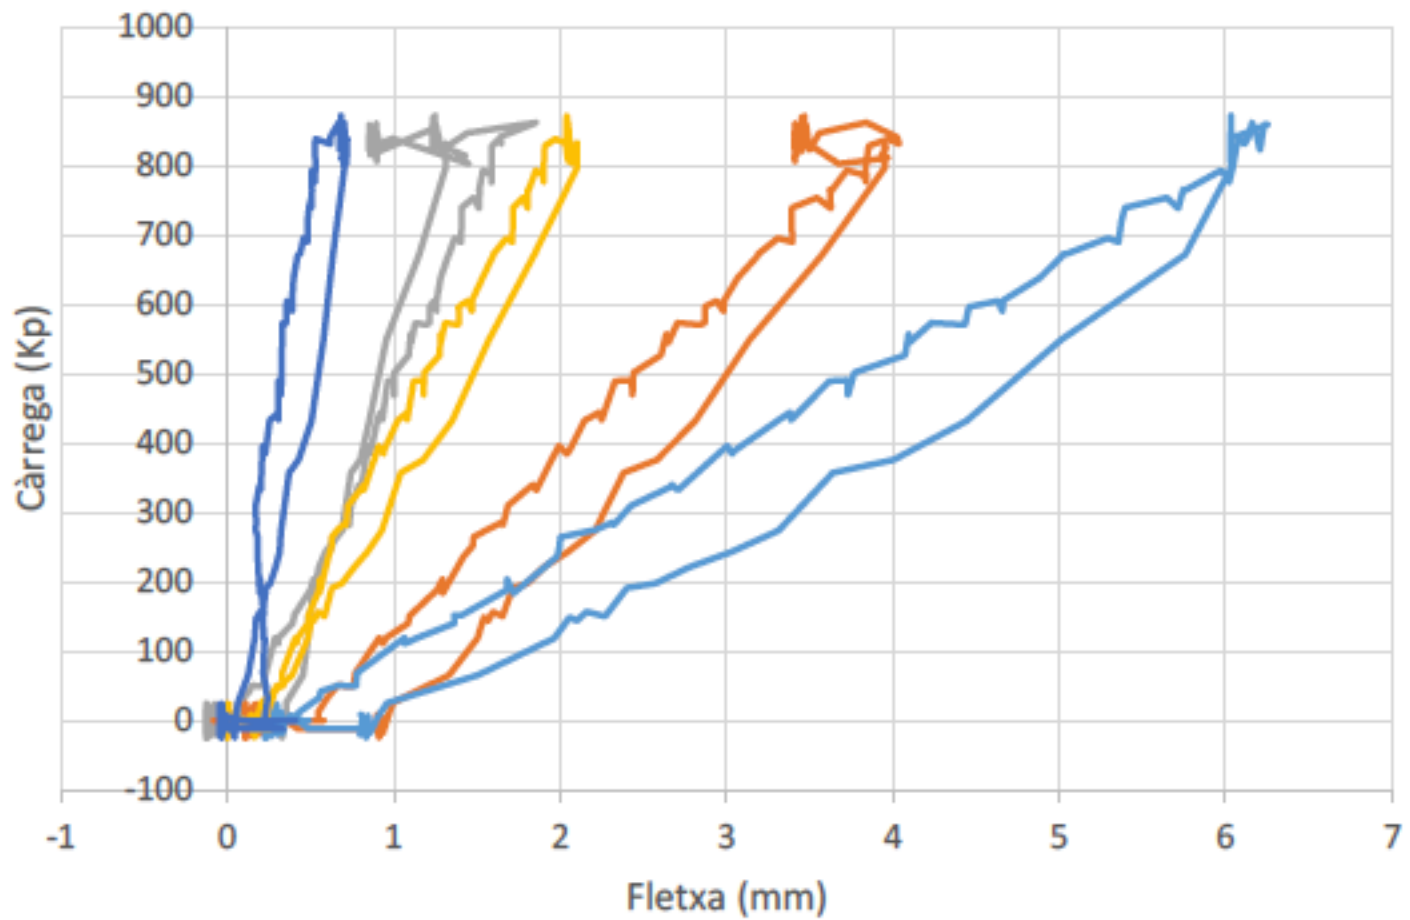
# Càrrega-Deformació

Deformació de les bigues (mm)				
Càrrega (Kp)	Ext_1	Ext_2	Ext_3	Ext_4	Ext_5
840 Kp	1.249	3.477	6.253	2.038	0.684
0 Kp (descarregat)	-0.118	0.104	0.225	-0.003	-0.034

- La biga carregada amb la càrrega puntual s'enduu el 45% de la càrrega.
- La fletxa residual un cop descarregada la biga és del 3.6%.
- La fletxa màxima assolida equival a (L/863).
- El moment màxim assolit amb la càrrega aplicada és de 1134mKp.
- Al final de l'assaig no s'observa cap defecte apreciable visualment que sigui diferent respecte a la inspecció realitzada abans de començar l'assaig.
