Jornada sobre conservación de patrimonio Rosa M^a Esbert *In Memoriam* 16 de mayo de 2013

Cruz de término y fuente de mármol en uso: exposición de ambos casos.

Núria AVECILLA PALAU, Marta LLACH BERNÉ y Manuel ÁNGEL IGLESIAS CAMPOS

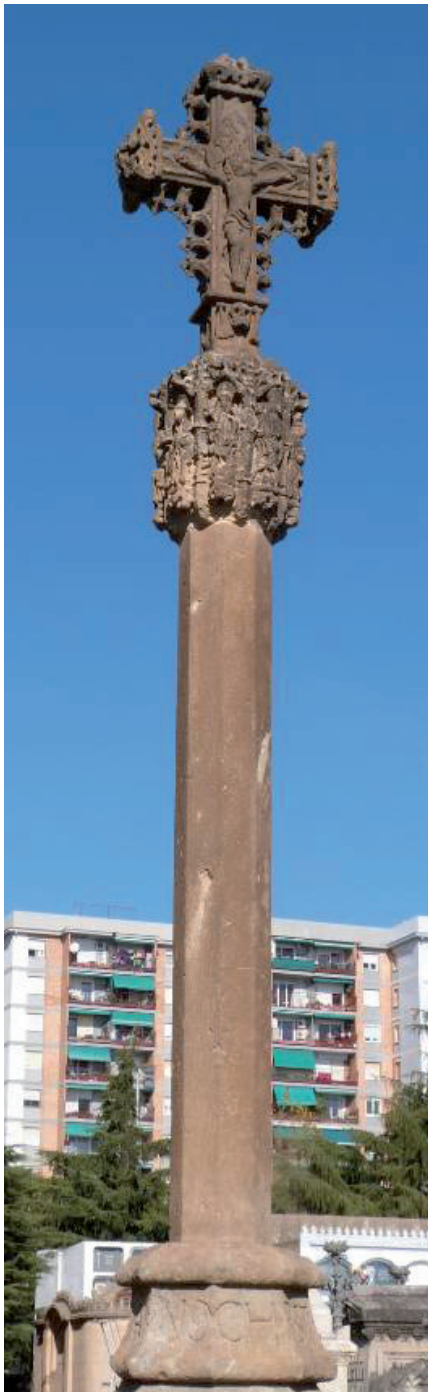
Figura 1. Vista general de la cruz

La Cruz de término [figura 1], compuesta por base, fuste, capitel y cruz, es de estilo gótico tardío y presenta características parecidas a las localizadas en los municipios colindantes de Teià y Alella.

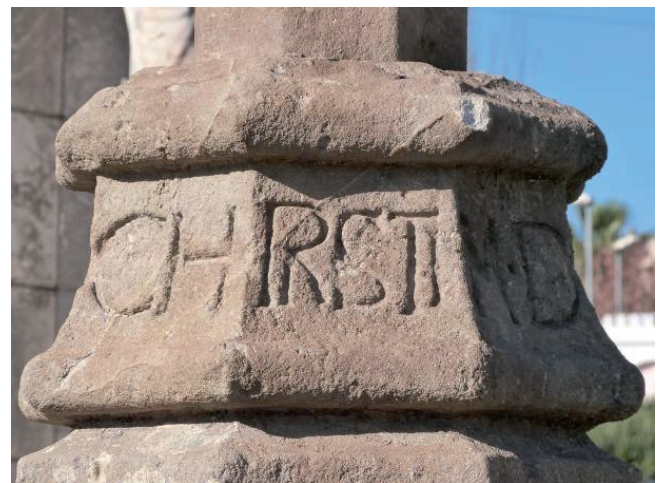
Figura 2. Base de la cruz donde aparece la inscripción ANNO CHRISTI MD

La base es octogonal y está decorada por una moldura, con la inscripción ANNO CHRISTI MD [figura 2]. El fuste, también octogonal, se remata con un capitel esculpido con la imagen de ocho santos no identificados debido al mal estado de conservación dentro de hornacinas de factura gótica. La cruz, decorada con motivos vegetales y hojas de acanto, tiene dos relieves dispuestos en cada una de sus caras: en una, la imagen de Cristo crucificado con la calavera a los pies; en la otra, la imagen de la Virgen con el Niño en brazos.

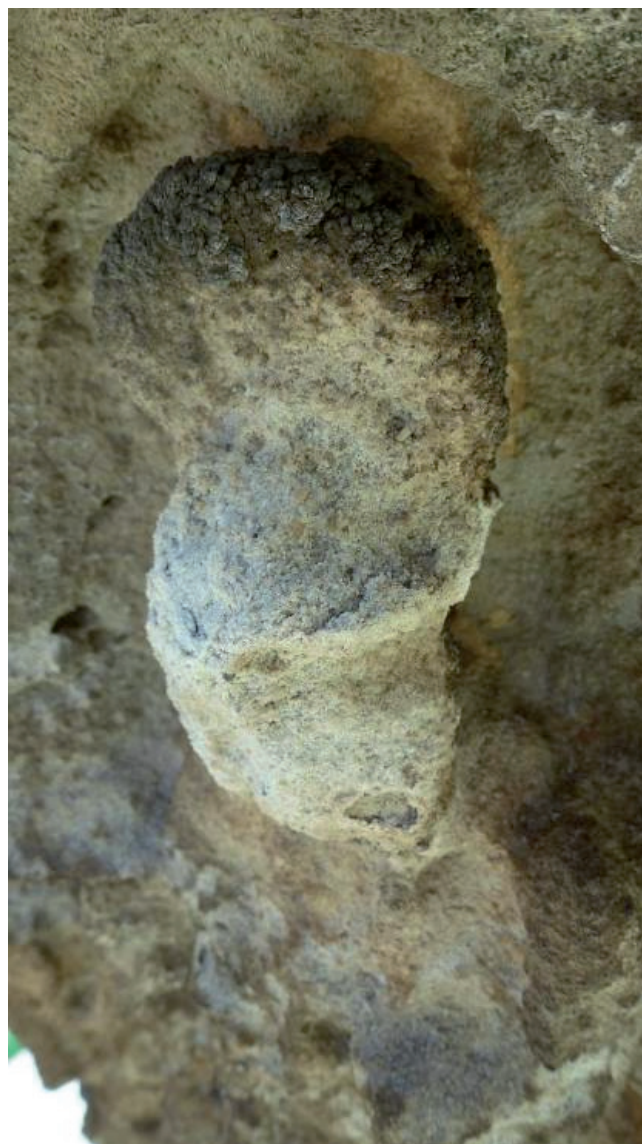
Figura 3. Detalle del santo de la cara sudeste en peor estado de conservación

En el capitel existe una clara diferencia entre el grado de degradación que presentan la Cara Este y la Cara Noroeste debido a los factores de alteración que les afectan, propios de su ubicación a la intemperie.

La Cara Este está más expuesta a los agentes meteorológicos y ambientales (sol, lluvia, viento y aerosol marino) y presenta alveolización, erosión y arenización localizada en una de las figuras de los santos. [Figura 3]

Reintegración con mortero de cal hidráulica como medida preventiva; se realizará principalmente en las zonas con pérdidas volumétricas del capitel y del fuste. Su función será la de sellado para evitar la retención del agua y la erosión del viento.

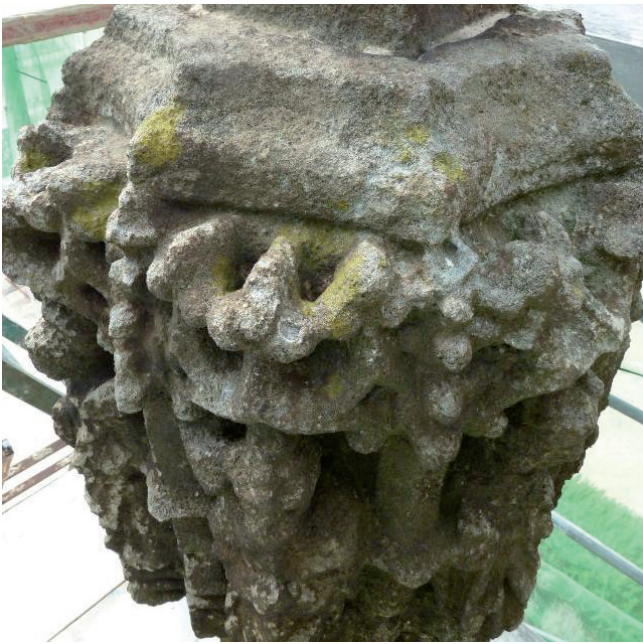
La Cara Noroeste: más sombría y no tan expuesta, presenta estratos de suciedad acumulada en forma de costras y ataque biológico. La pérdida de detalles escultóricos y decorativos también es evidente aunque el grado de erosión es

Figura 4. Vista del capitel por la cara Noroeste, más sombría, con presencia de costra y biodeterioro

menor que el de la Cara Este y, a simple vista, no se aprecia arenización ni descohesión de la piedra. [Figura 4]

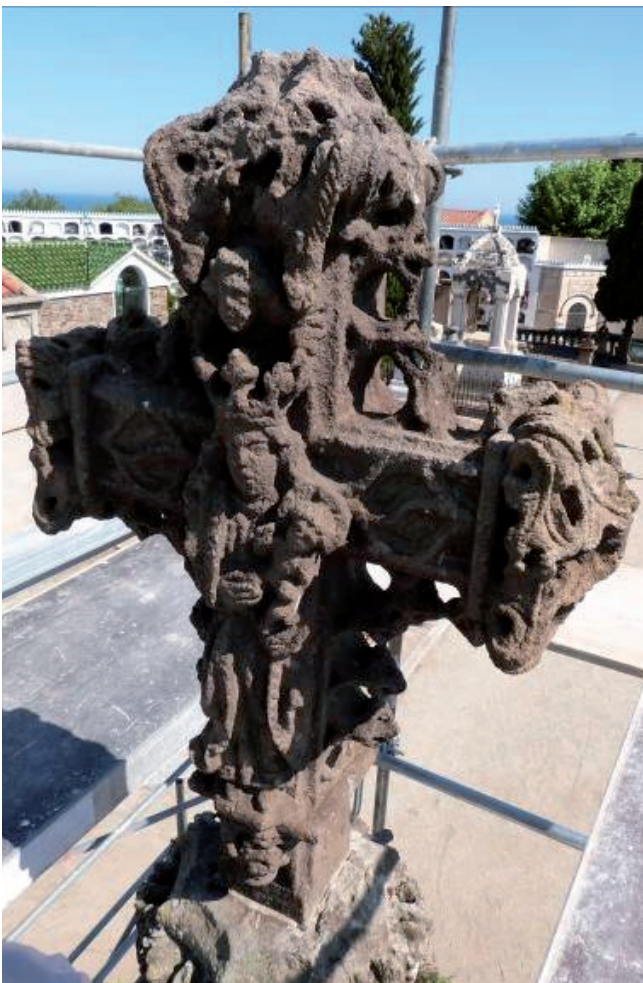
Figura 5. Vista de la cruz y el capitel desde el lado Noreste.

La Cruz, con un estado de conservación regular, presenta depósitos y costras superficiales y no se aprecian alteraciones que indiquen pérdida de cohesión de la piedra. [figura 5]

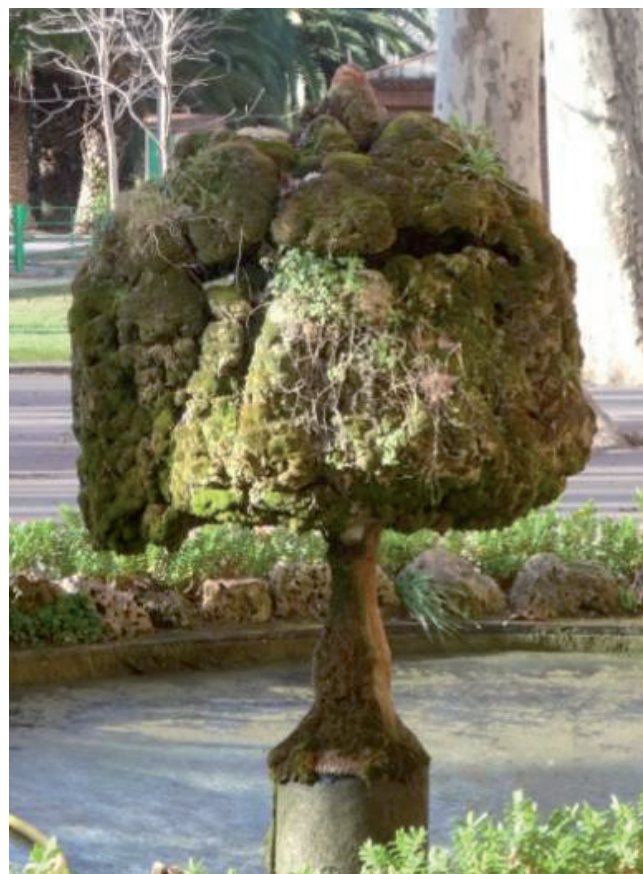
Presentaba una gruesa estratificación de concreciones calcáreas de diferentes durezas debido a la falta de limpieza durante más de 50 años. Es necesario remarcar que el agua que abastecía la fuente procedía de una mina, hasta que hacia el año 2000 pasó a suministrarse con la red de agua potable.

El grosor y peso de las concreciones, además de formar una cobertura exterior con musgo y plantas superiores que le dieron un aspecto parecido a un árbol, también ponían en peligro la estabilidad e integridad de la fuente. [Figura 6]

Figura 6. La fuente del Palau Mercader antes de la 1ª fase de la intervención

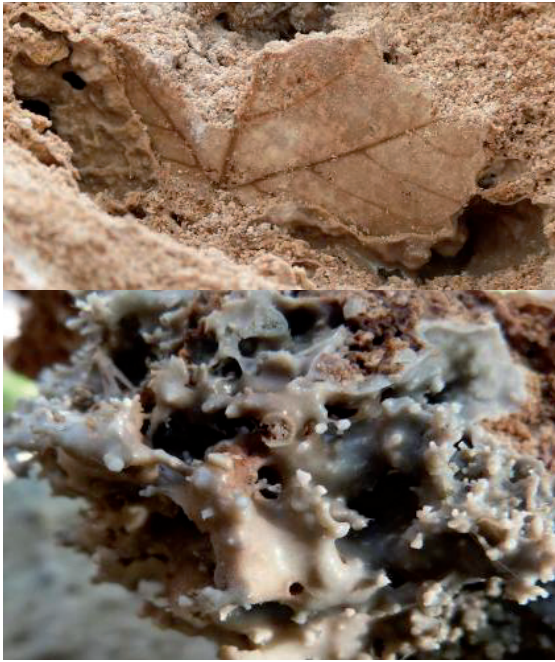
Eliminación de las concreciones. En la primera fase de intervención se empezó eliminando manualmente la capa externa de musgo y vegetación. Debajo de esta aparecieron las raíces de musgo, con estratos arenosos de sedimentación muy compactos y concreciones calcáreas formadas por precipitación del carbonato cálcico del agua de mina, de durezas, formas y grosores muy diferentes; algunas de ellas, sobre todo las que cubrían el plato inferior, alcanzaban los 50cm de espesor. También se encontraron otros elementos vegetales fosilizados o carbonatados como hojas de plátano y estalagmitas con formas coralinas. [figura 7]

Figura 7. Elementos vegetales fosilizados o carbonatados

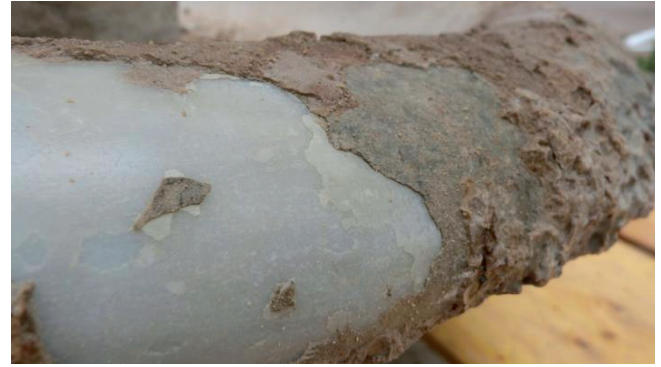
Figura 9. Estratos calcáreos en la superficie

Por último, ya en contacto con la superficie del mármol, se identificaron cuatro estratos calcáreos muy finos [figura 9]. Para su eliminación se usaron bisturís y cepillos metálicos en combinación con apósitos de carbonato de amonio y EDTA al 10%, en intervalos de 10 minutos para reblandecer las capas. Con ello se consiguió una limpieza de la superficie del mármol hasta recuperar los volúmenes y formas decorativas. Además se pudieron identificar algunas de las juntas de unión de los elementos escultóricos, lo cual ayudó a entender su estructura y sistema de montaje.

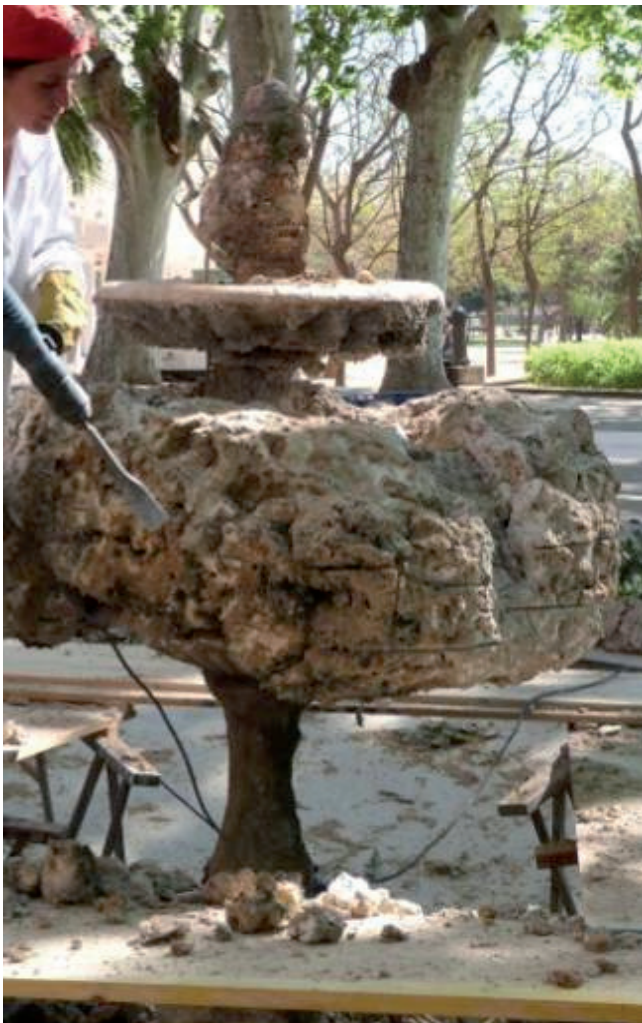
Figura 8. La fuente del Palau Mercader durante la 1ª fase de intervención

La retirada de todos estos recubrimientos calcáreos junto con otros elementos, como piedras y restos de materiales, se hizo manual y mecánicamente, utilizando martillos y escarpas en combinación con radiales y martillos neumáticos eléctricos [figura 8]. Una vez extraídos llenaron 1 saco y medio de escombros, lo que equivale a aproximadamente 1m³ de volumen y 1000Kg. de peso.

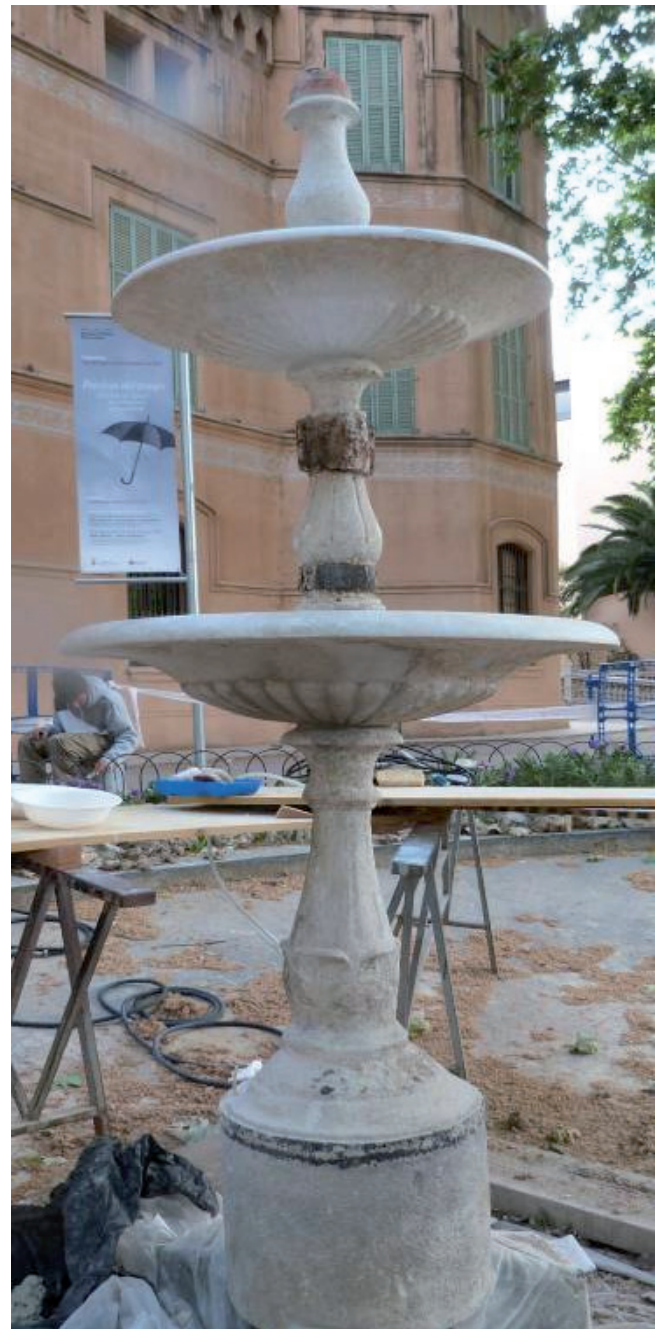
Figura 10. La fuente del Palau Mercader después de la 1ª fase de intervención

Una vez recuperada la visión de la fuente en su totalidad se observó que estaba mal montada; así como también desplazada del eje central y que el plato superior estaba ligeramente inclinado.

Por su complejidad, después de consensuarlo con los responsables del Museo y de la Diputación, se creyó conveniente interrumpir la restauración en esta primera fase dejando la fuente presentable al público e in situ. [figura 10] Tras este proceso queda pendiente una segunda fase en la cual se estudiará la posibilidad de desmontar la fuente y restaurarla en laboratorio para volverla a colocar en su ubicación original. Para ello será necesario localizar todas las juntas de unión de las diferentes piezas que componen la fuente y la naturaleza y grado de dureza y reversibilidad de las mismas. Se realizarán pruebas de eliminación que nos ayudarán a valorar la viabilidad o no del desmontaje completo.

Si esto fuera posible nos permitiría realizar la limpieza exhaustiva de todas las piezas y quizás recuperar el conducto original de canalización del agua; también se intentará extraer los pernos de hierro del balaustre reparado y valorar el estado de conservación del mismo.
