# Criteris de diagnosis i intervenció

Barcelona, 28 de novembre 2017  
Joan Olona i Casas

**VERIFICACIÓ ESTAT ESTRUCTURAL  
PROVA DE CÀRREGA**

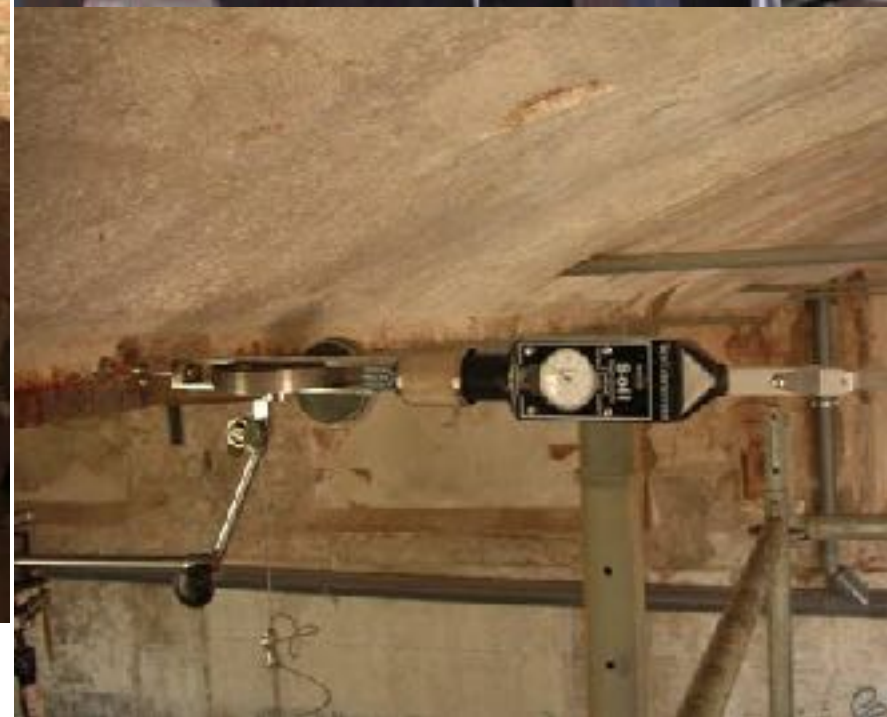
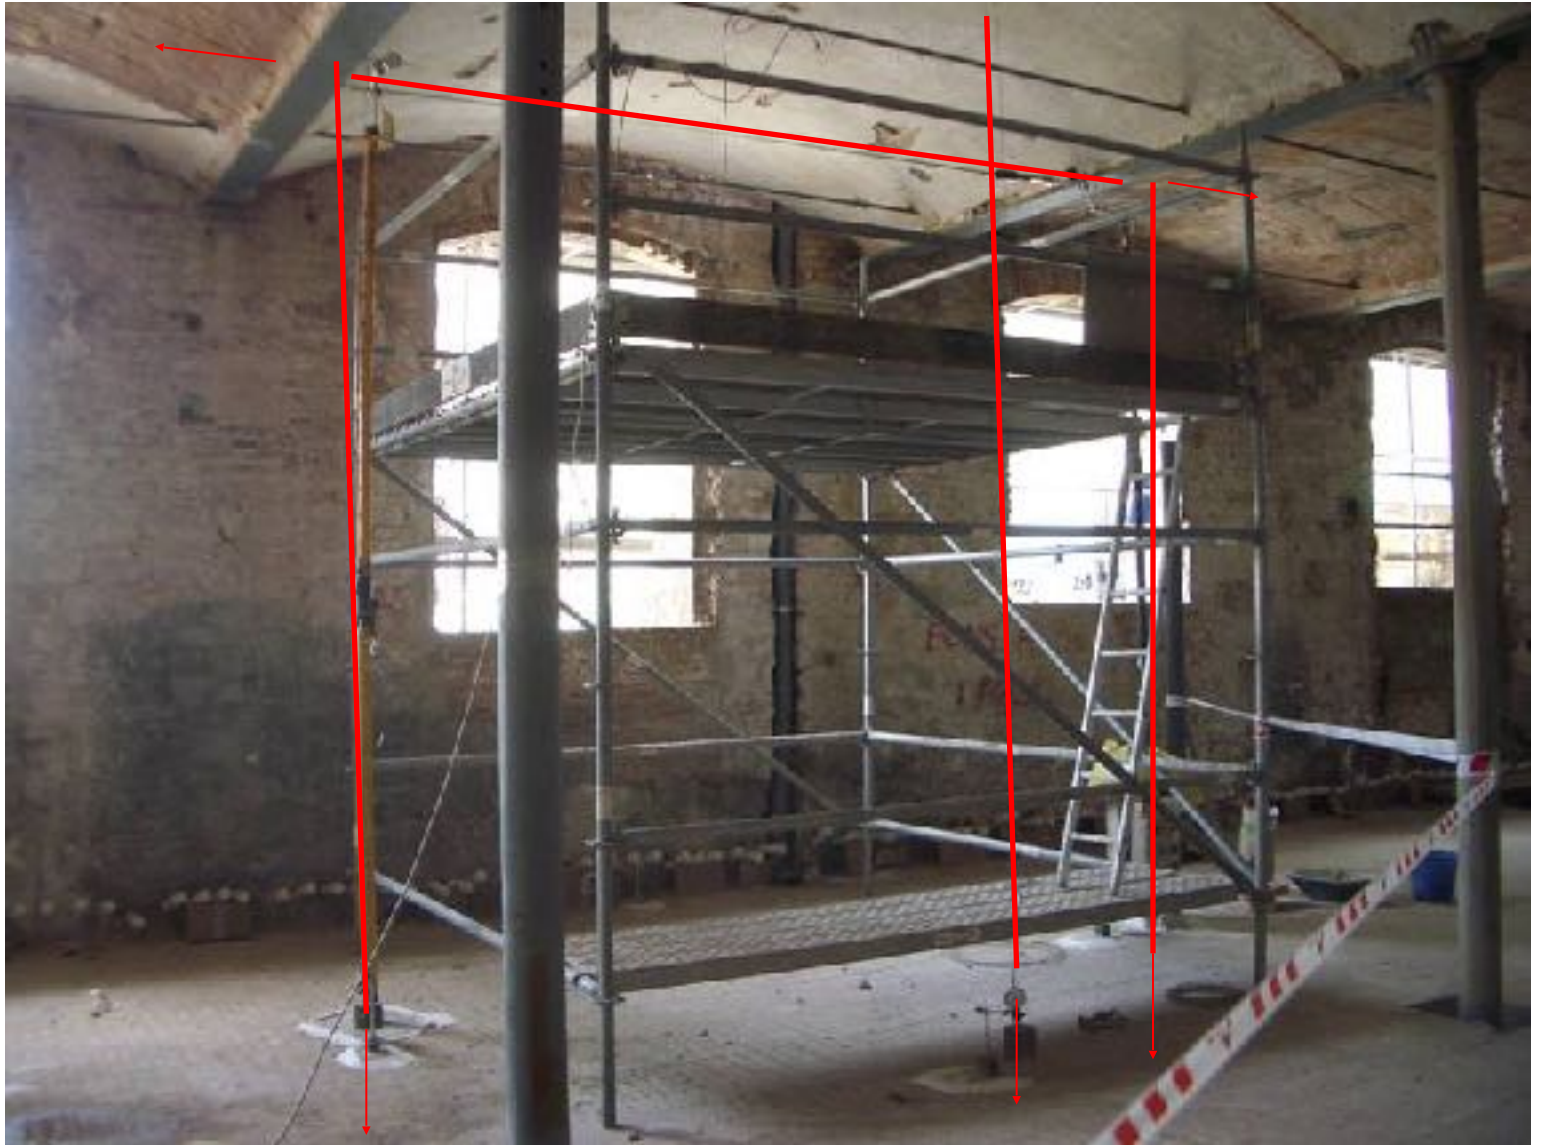
H. Co. Arch. 10' Span  
Load 112,140 lbs.

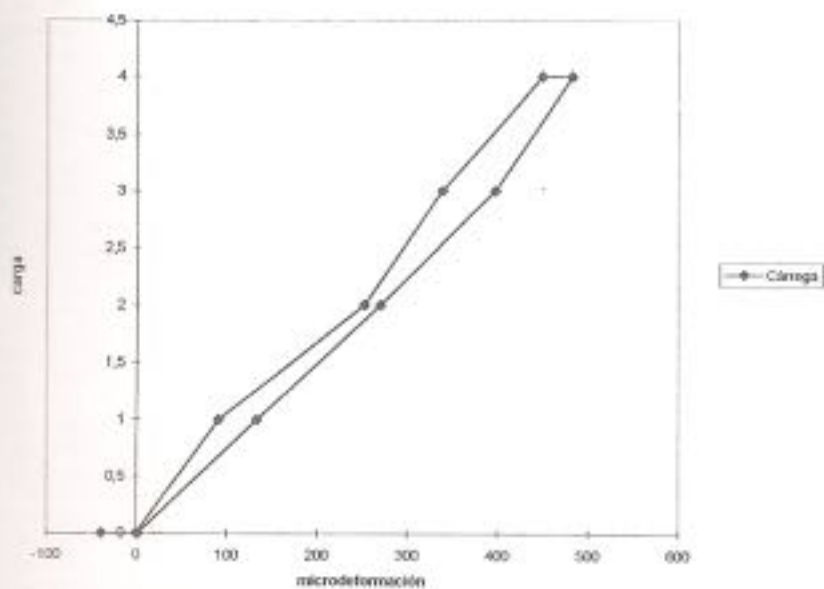
Prueba de carga.Bóveda tabicada.

Gruix de la volta 8cm i 3,90 m de llum, fletxa central 50cm,  
volta atirantada

Sobrecàrrega Total 1.900Kg/m<sup>2</sup>

No s'observa cap tipus de lesió durant l'assaig

Fletxa màxima volta	10mm
Fletxa màxima jassera	4.3mm
Desplaçament horitzonal	4.2 mm

Fletxes remanents >20%

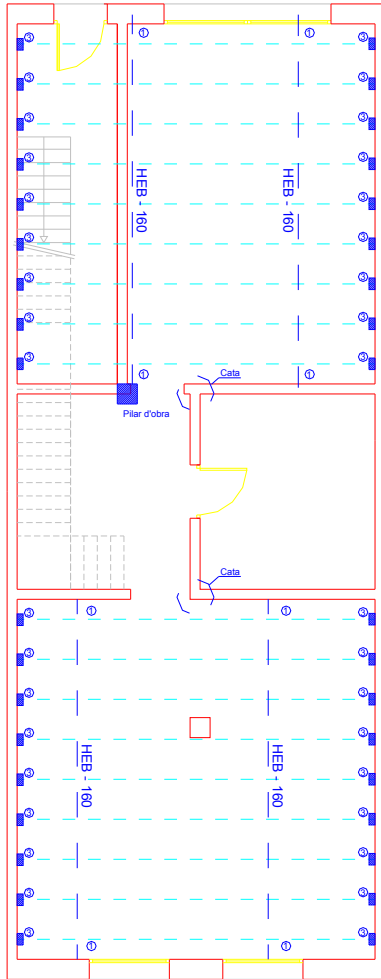
Planta Baixa

Degut a les lesions observades durant el procés de realització de cales en el conjunt de l'estructura, s'ha determinat l'estintolament del conjunt de l'estructura, i particularment les bigues deteriorades i que presentaven perdua de secció important, realitzant-se aquest estintolament desde la planta baixa fins a la planta coberta.

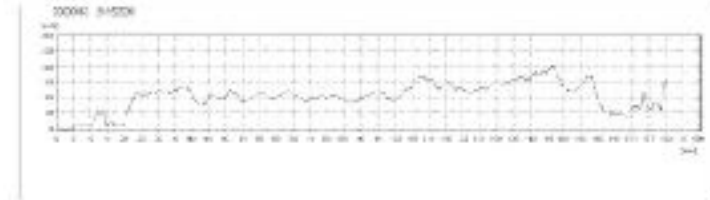
Fig 3 Zona B de la planta tercera 69

Presenta irregularitats als 2cm primers de fondària, la resta és normal. Fins als 10cm de profunditat.
